# Nordfjord i Sørfold kommune

Utredning av naturmangfold i forbindelse med ny E6

MU-Rapport 2022-29

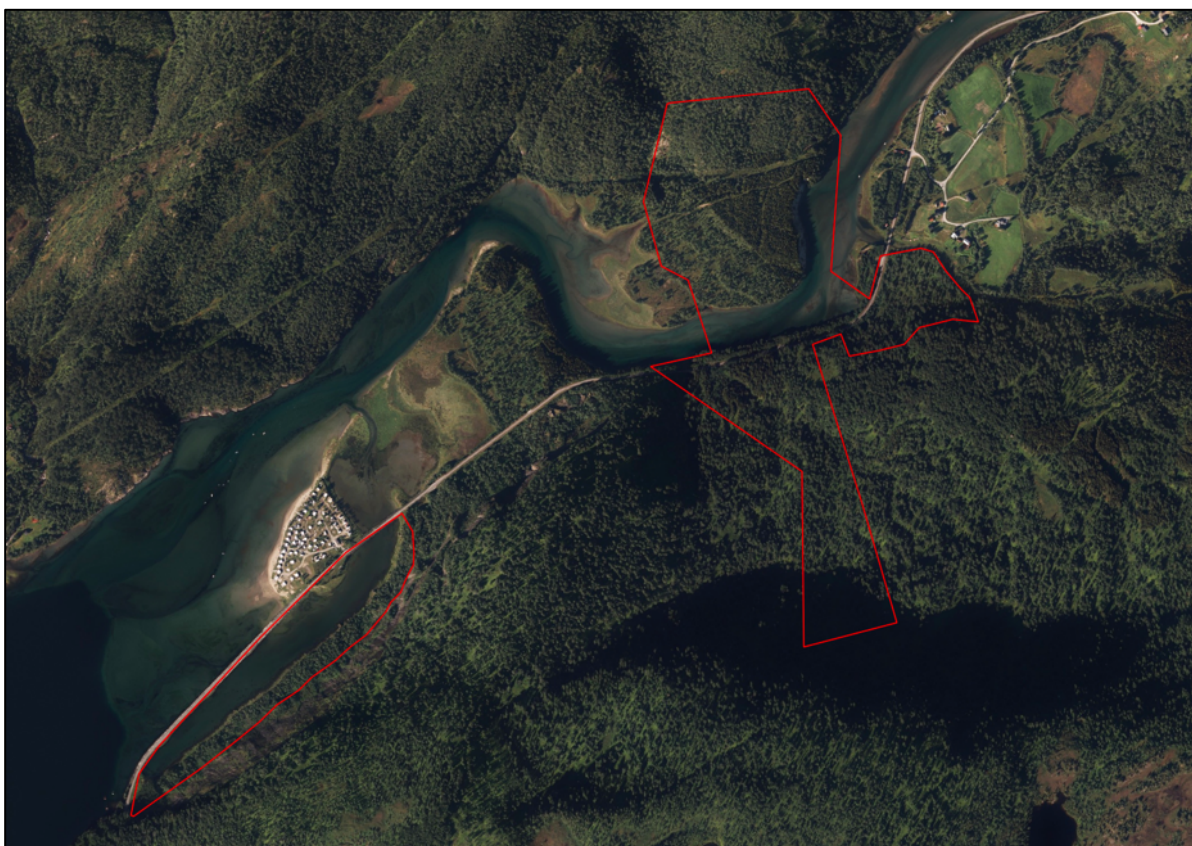
Figur 6 Flyfoto over området viser Nordfjordelvas utløp i Nordfjorden, sammen med skogdekke rundt. Rød avgrensning viser utredningsområdene. Det vestre utredningsområdet er tenkt som masselager.

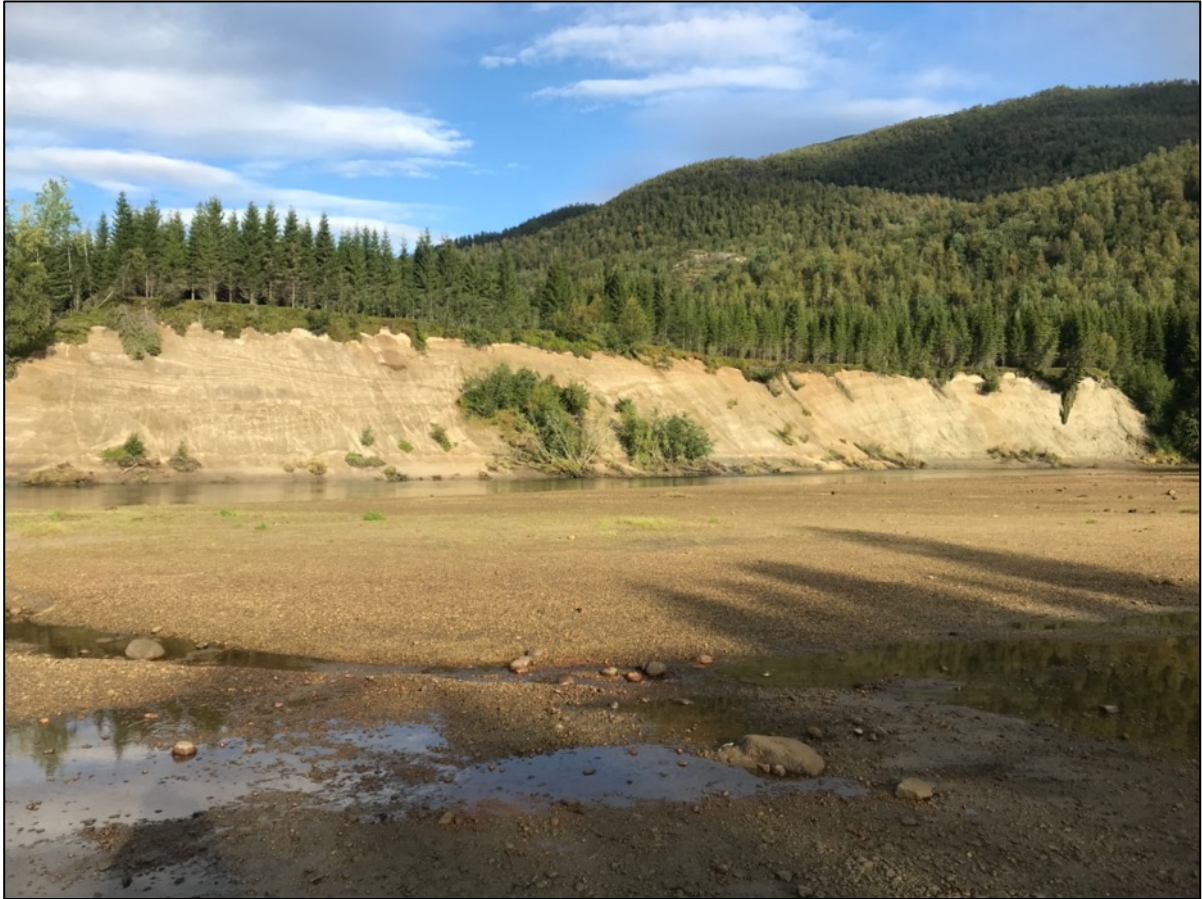
Figur 11 Erosjonskanten er synlig på god avstand, og skråner bratt ned i elven. Det er tidligere registrert sandsvale i tilknytning til kanten. I fremkant ses den åpne flomfastmarken, mens på høyden ses plantet granskog. Foto: Mathilde Norby Lorentzen
