# Vannbehandlingsanlegg i Moltudalen, Herøy kommune

Konsekvenser for naturmangfold, inkludert  
supplerende fuglekartlegging våren 2024

Miljøfaglig Utredning, notat 2024–N10

## Notat 2024-N10

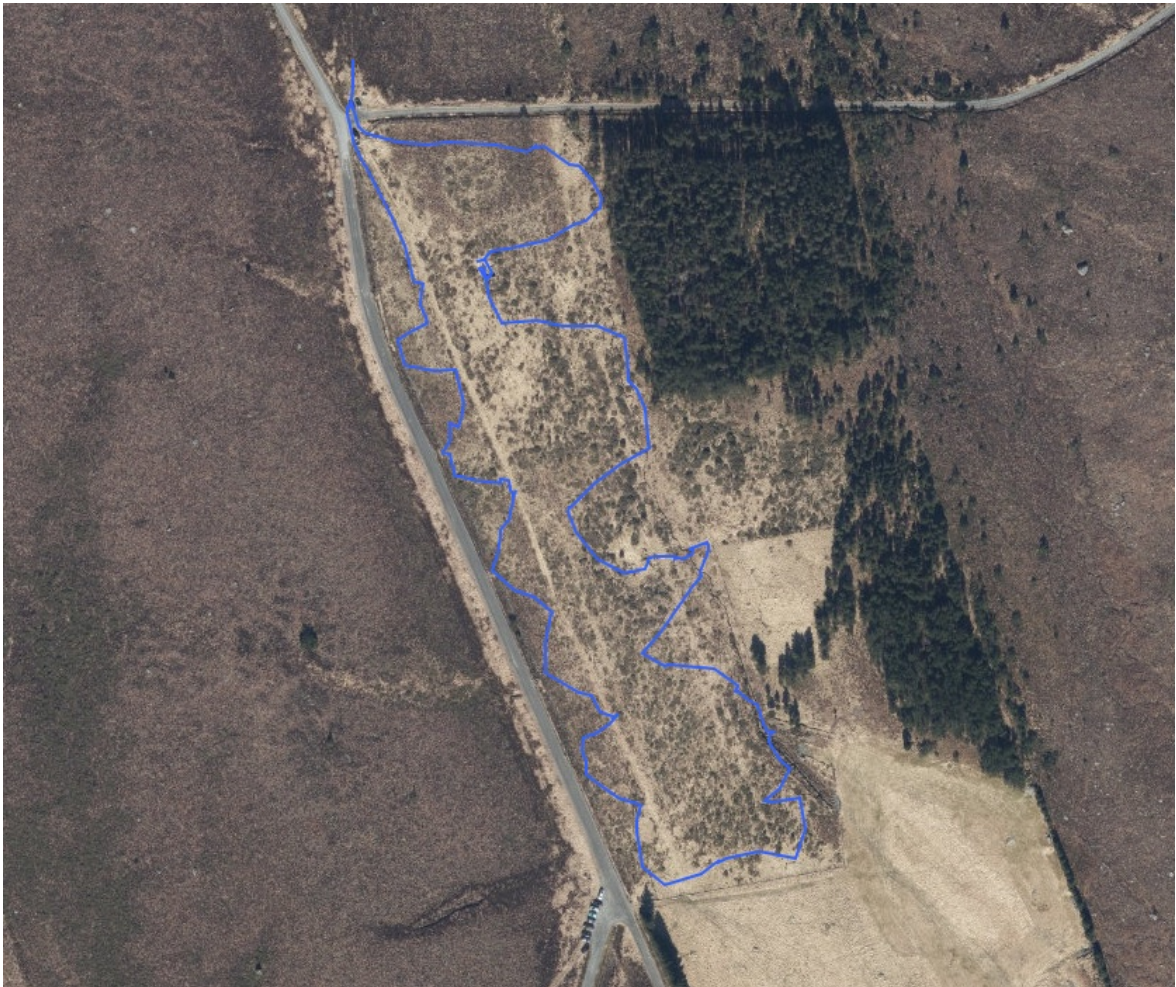
Figur 5. Sporingslogg av turruta innenfor utredningsområdet 07.11.2023.

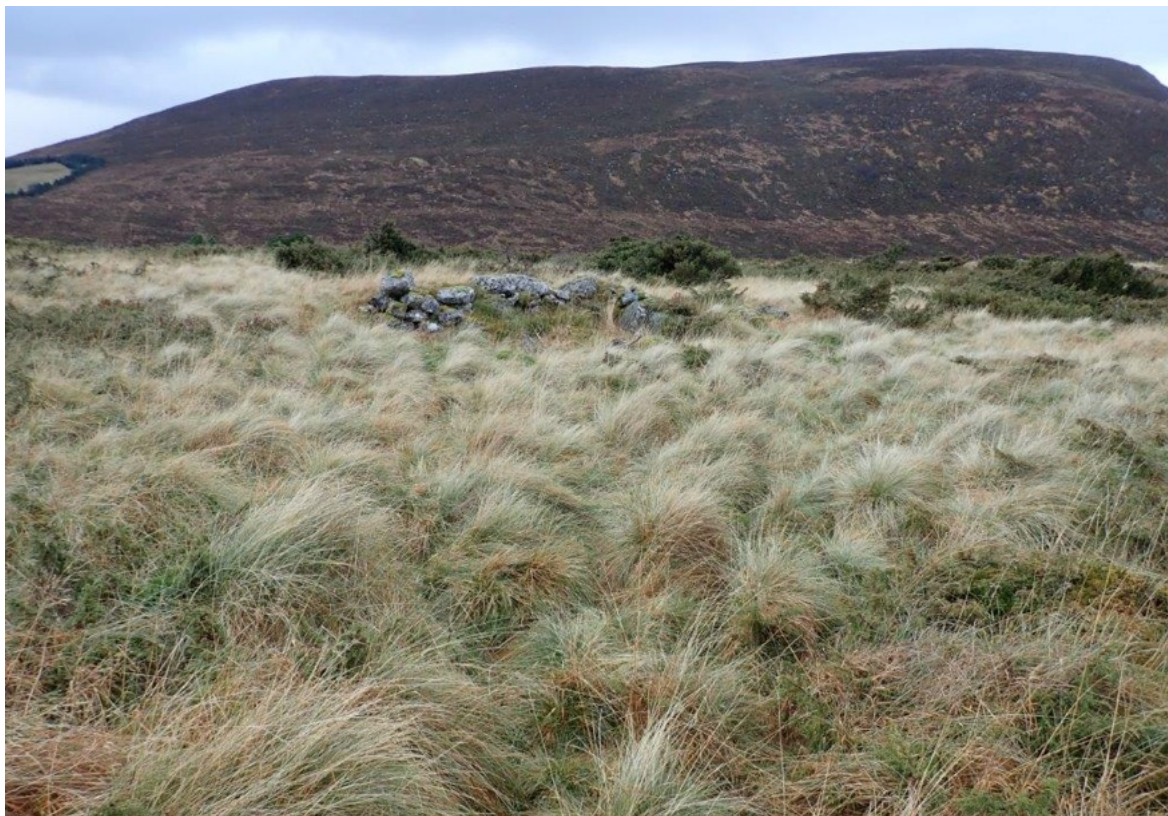
Figur 6. Mye gras og enkelte gjengroende steinrøyser vitner om tidligere noe jordbearbeiding innenfor planlagt utbyggingsområde. Samtidig er området tydelig i gjengroing. Foto: Oddvar Olsen

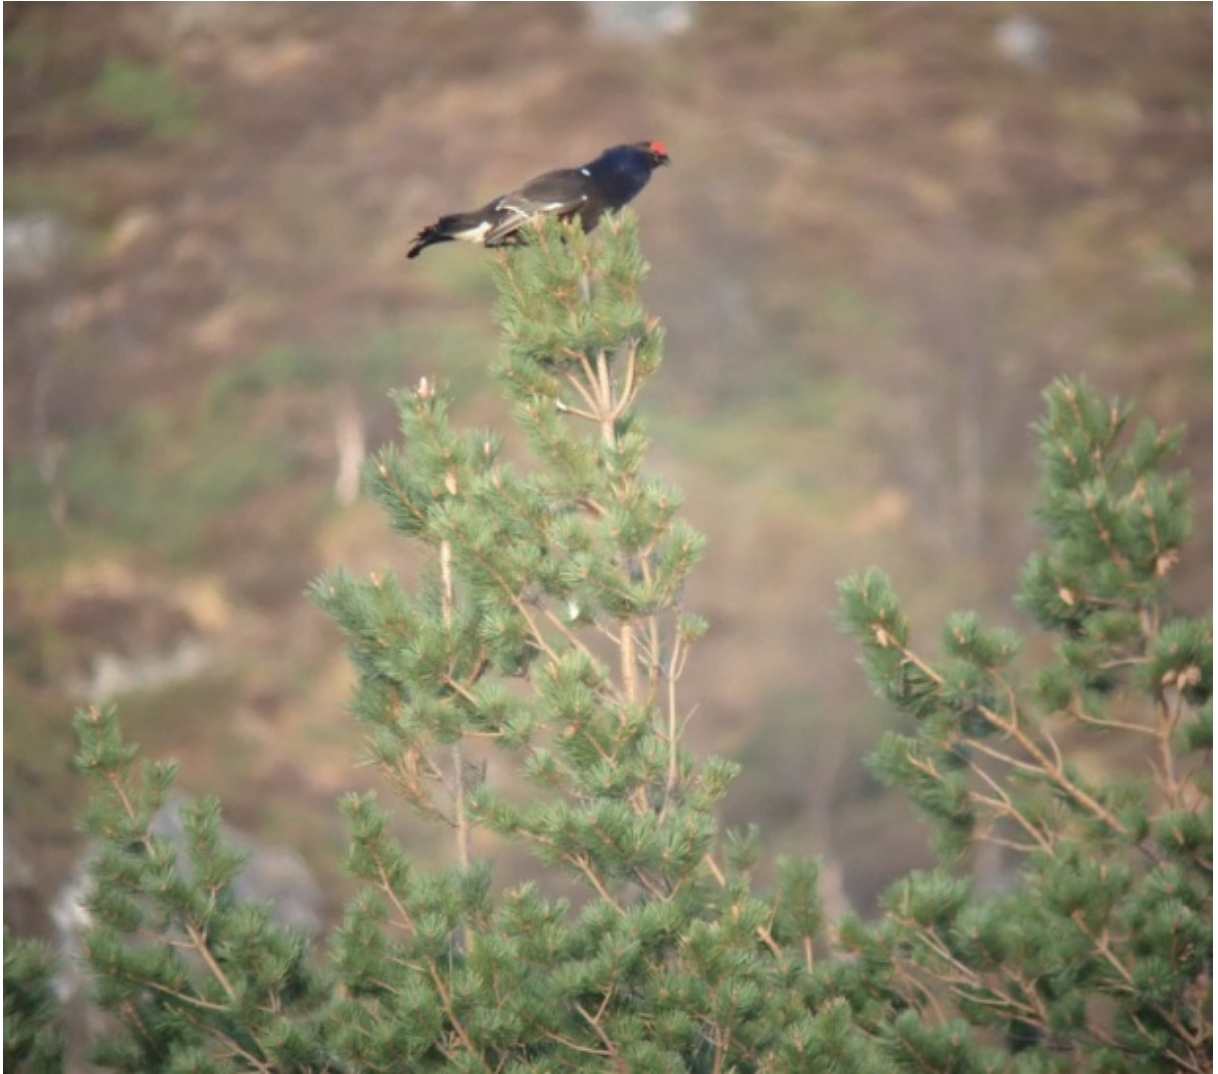
Figur 9. Denne orrfuglhannen satt i furutopp like øst for planområdet i kveldssola og satt i samme furutopp morgenen etter. (Bildet er tatt gjennom teleskop). Foto: Oddvar Olsen.

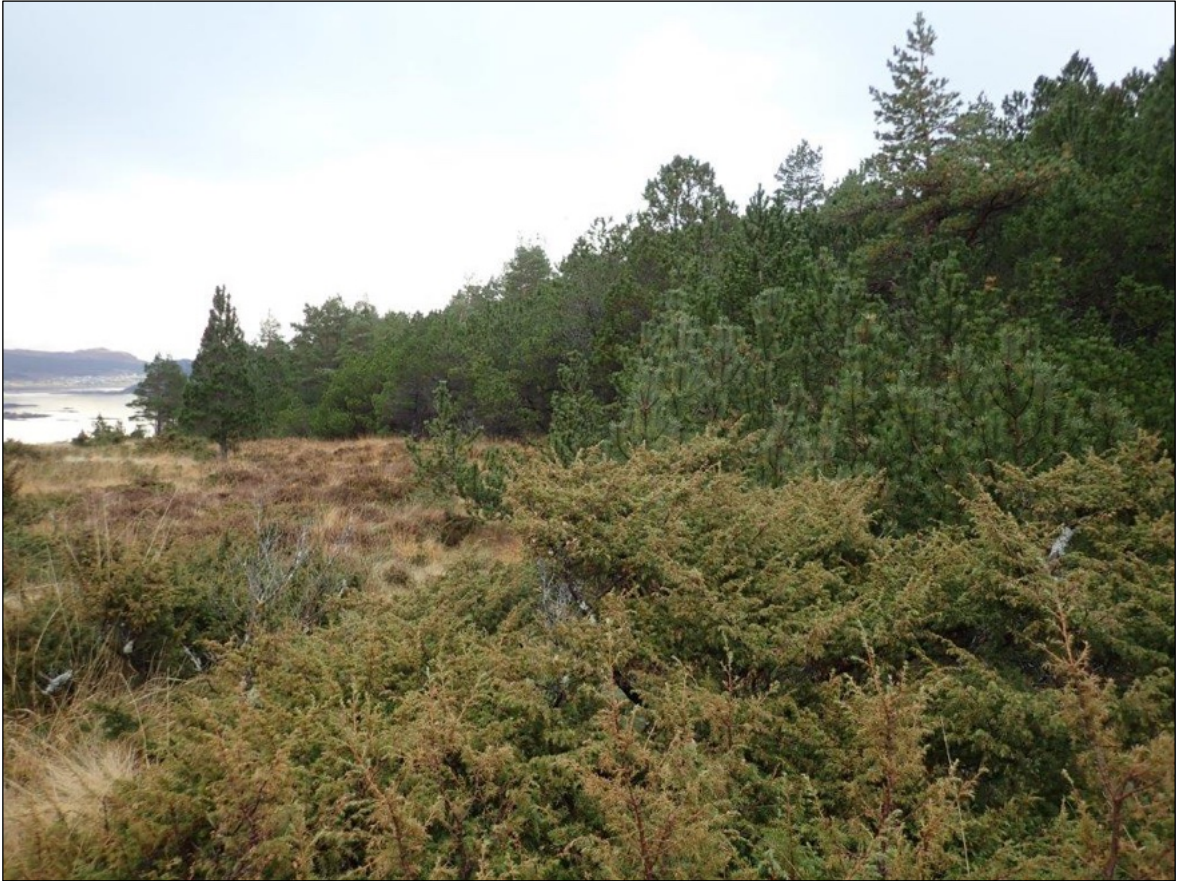
Figur 11. Kantsonene til tiltaksområdet mot øst er tilplantet med bergfuru og gror igjen med trær og einerkratt. Tilstanden her (delområde 6) vurderes derfor som sterkt redusert, og verdien blir derfor bare satt til middels. Foto: Oddvar Olsen

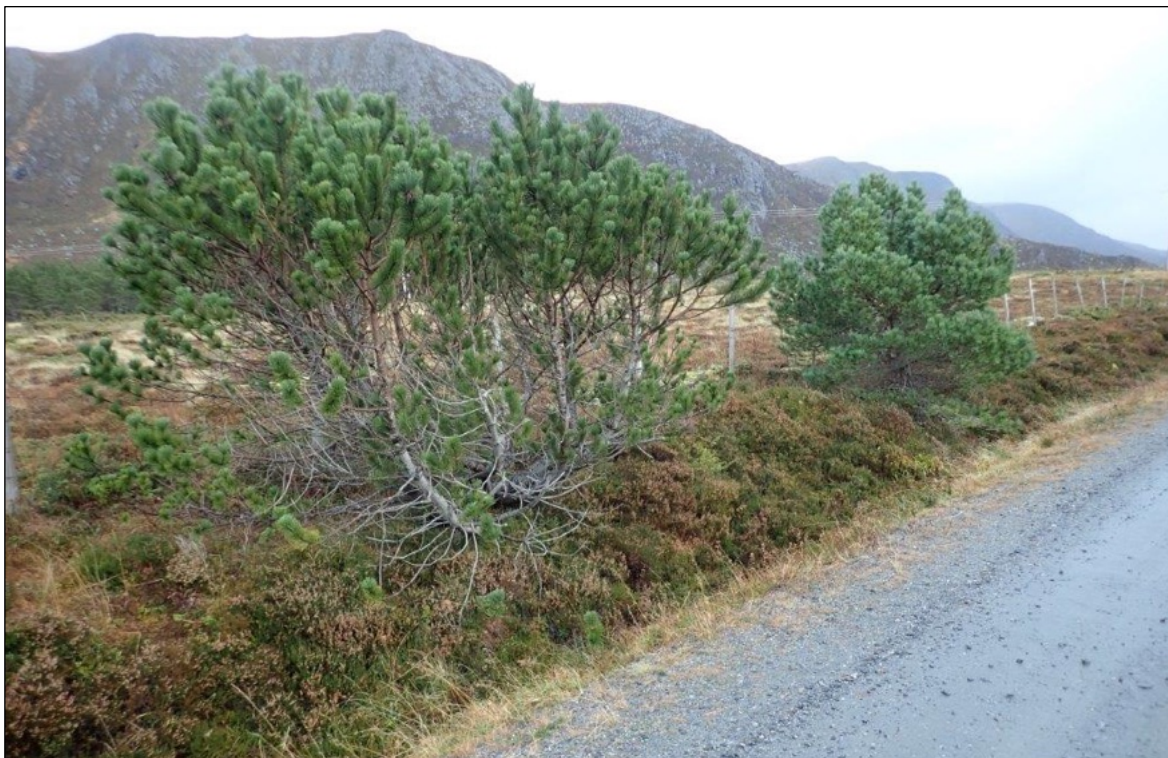
Figur 15. Oppslag av bergfuru (SE) langs kanten av veien oppover dalen. Bergfuru sprer seg aggressivt i dette landskapet og utgjør en stor trussel mot naturen her. Den klarer å etablere seg både i kystlynghei og på myr, men det er typisk at den raskest kommer inn der marka har vært litt forstyrret, som i vegkanter. Foto: Oddvar Olsen

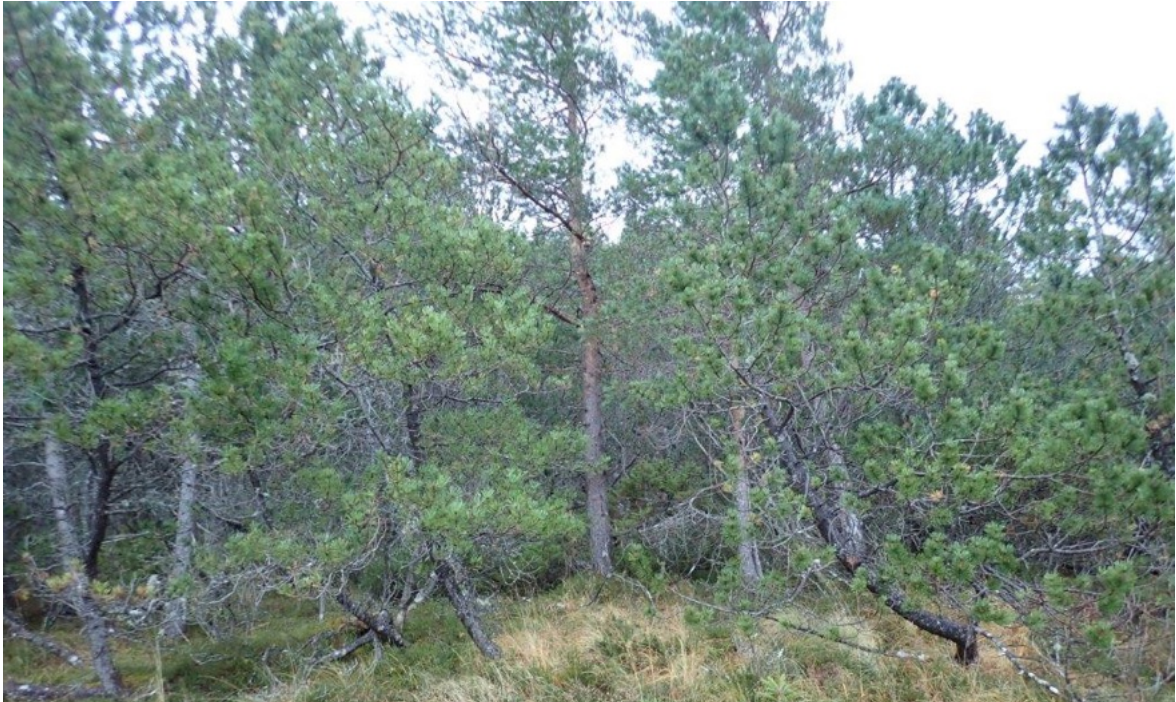
Figur 16. Fjerning av både bergfuru og plantet norsk furu vil være et meget godt kompenserende tiltak. Gjengroing med trær og busker utgjør en stor trussel både mot naturtypen kystlynghei og fuglelivet i åpne kystlandskap. Foto: Oddvar Olsen

- Det anbefales å systematisk fjerne trær, ikke minst fremmede treslag, som har blitt plantet og/eller sprer seg i området, både innenfor og utenfor utredningsområdet.
- I tillegg anbefales det å legge til rette for gjenopptatt skjøtsel av kystlyngheiene i området, eksempelvis med oppsett av gjerder for å holde husdyr på plass, og/eller brenning av lyng i samsvar med skjøtelsplan som utarbeides for dette.
